循環注水冷却スケジュール

# 1号機O<sub>2</sub>サンプリングラックラインを用いた PCVへの窒素封入試験の実施について (結果)

東京電力株式会社

平成25年12月26日

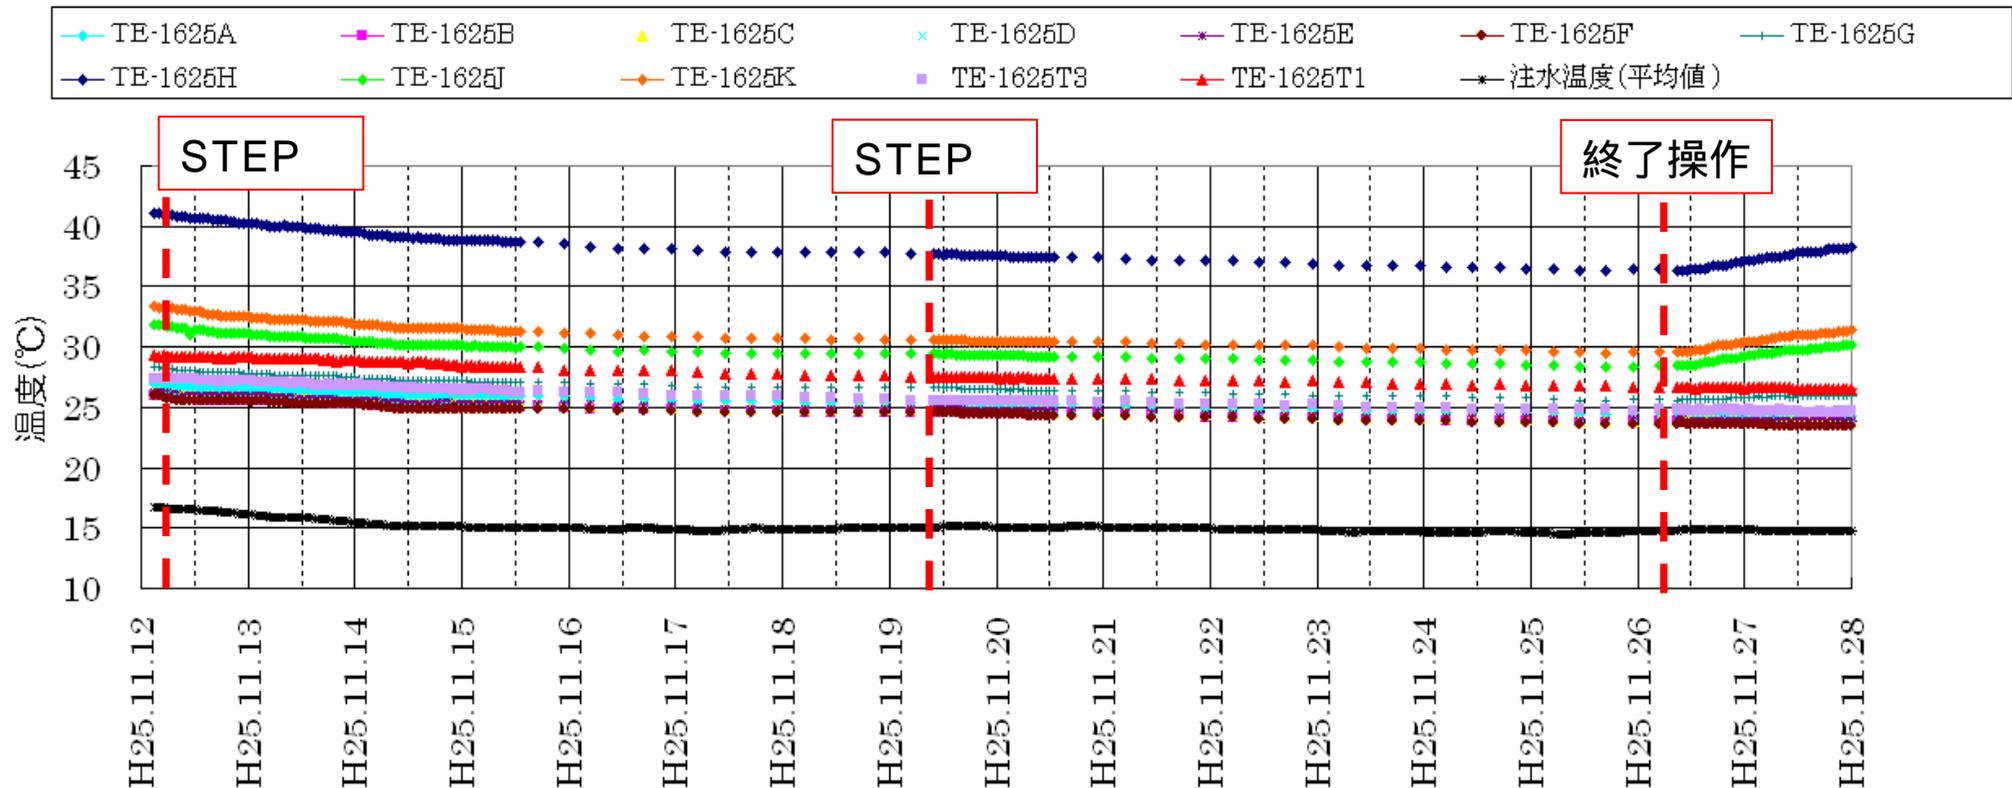
1号機窒素封入試験時のHVH温度

- HVH周り温度は、気温の低下や注水温度の低下の影響を受けて低下傾向にあるが、安定に推移。
- 監視パラメータに異常はみられないため、11/26(火)に試験終了操作を実施。

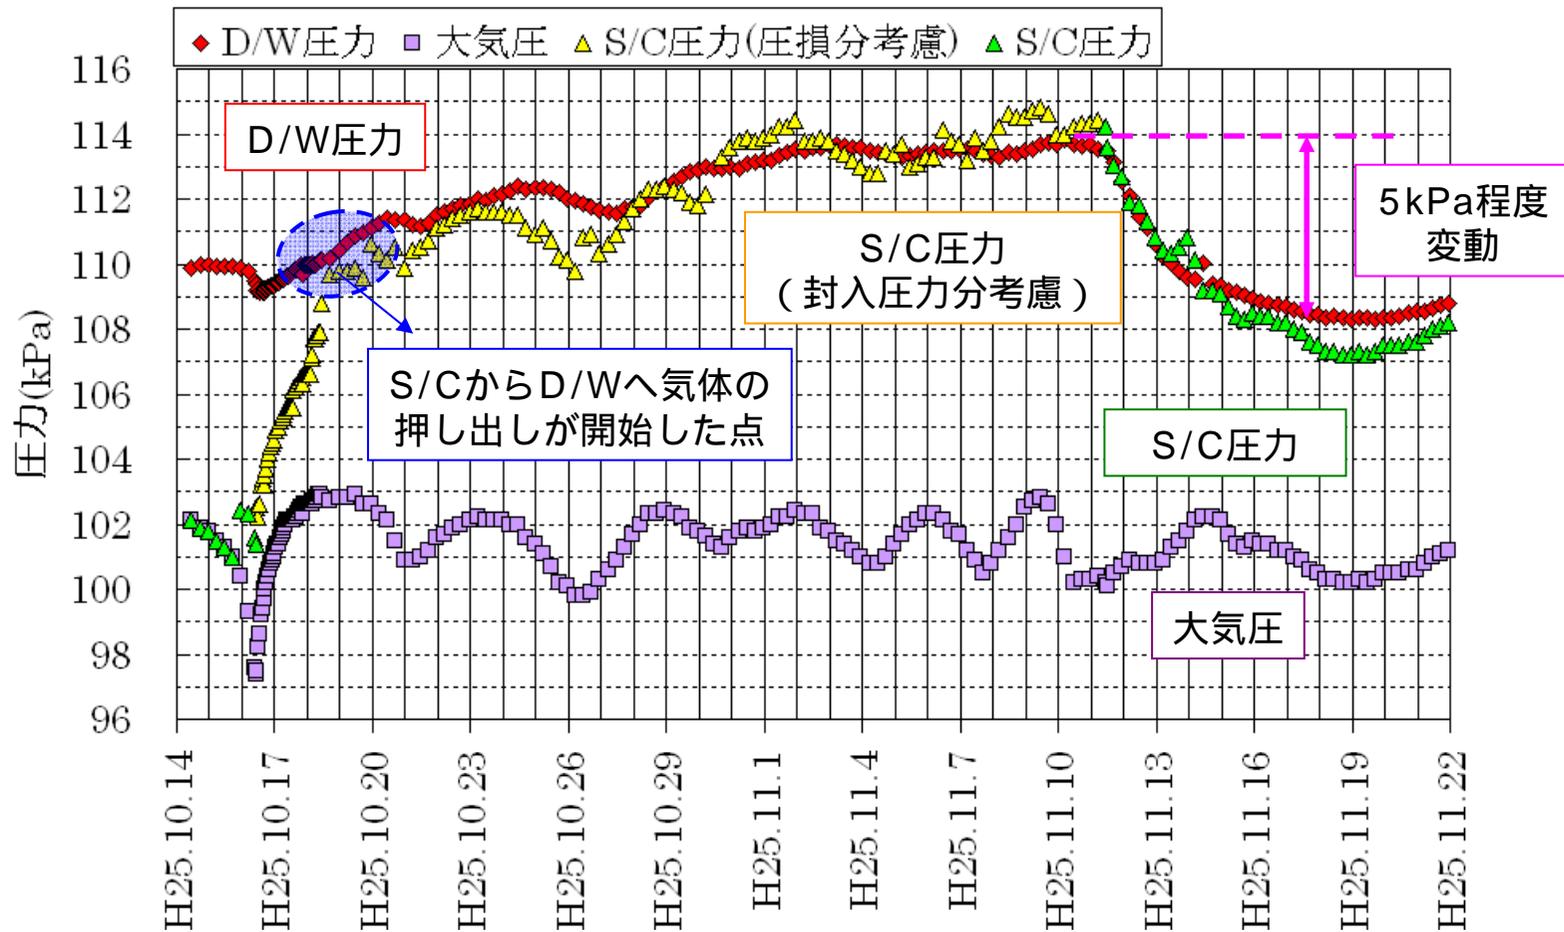
# S/CからD/Wへの気体の押し出しについて

■ S/CからD/Wへの気体の押し出しがあることを確認。

- S/C圧力(封入圧力分考慮)の上昇率が低下しD/W圧力の上昇率が増加している圧力の変化点、およびS/C圧力(封入圧力分考慮)とD/W圧力が同等となった点。

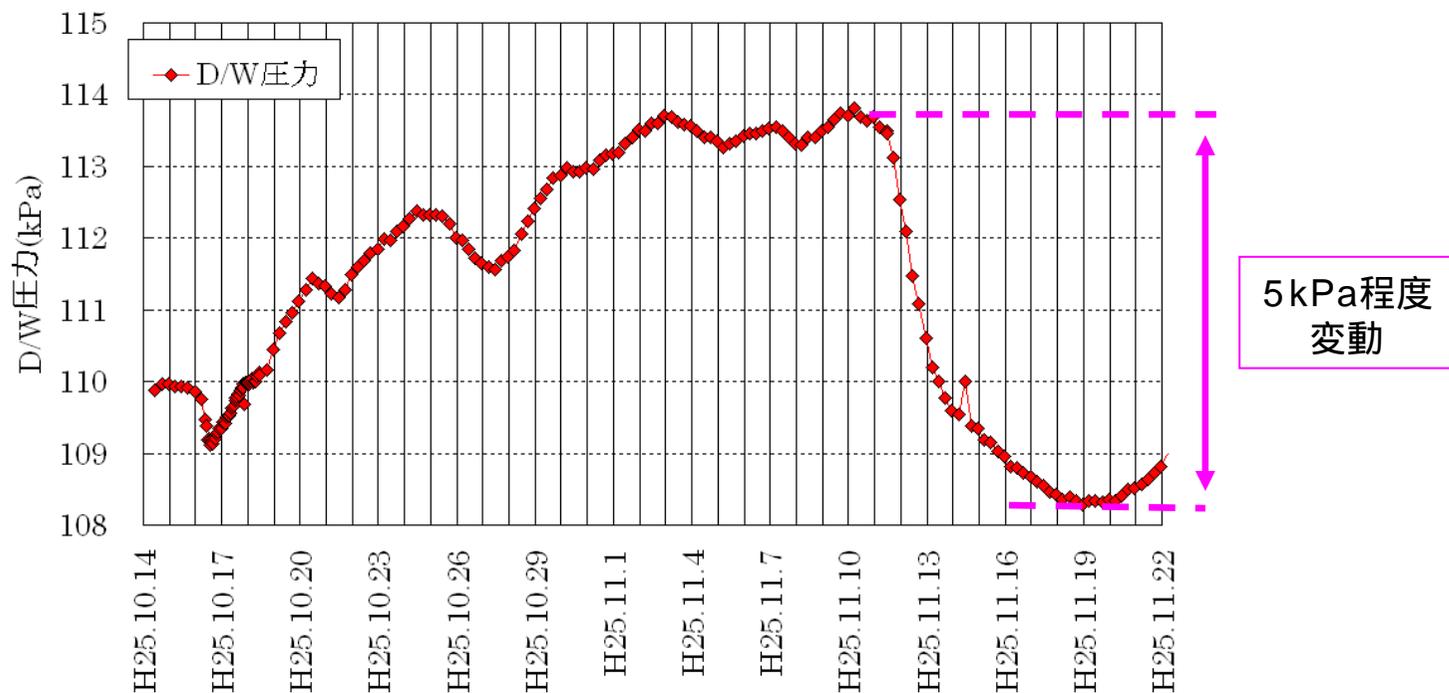
# S/CからD/Wへ押し出された気体の量について

- S/Cへ封入した気体全量がD/Wへ押し出されたことを確認。
  - 窒素封入停止後のD/W圧力変動推移を確認したところ、短期間に5kPa程度の圧力低下を確認することができたことから、当初想定していた5kPa程度の圧力変動があったと評価。

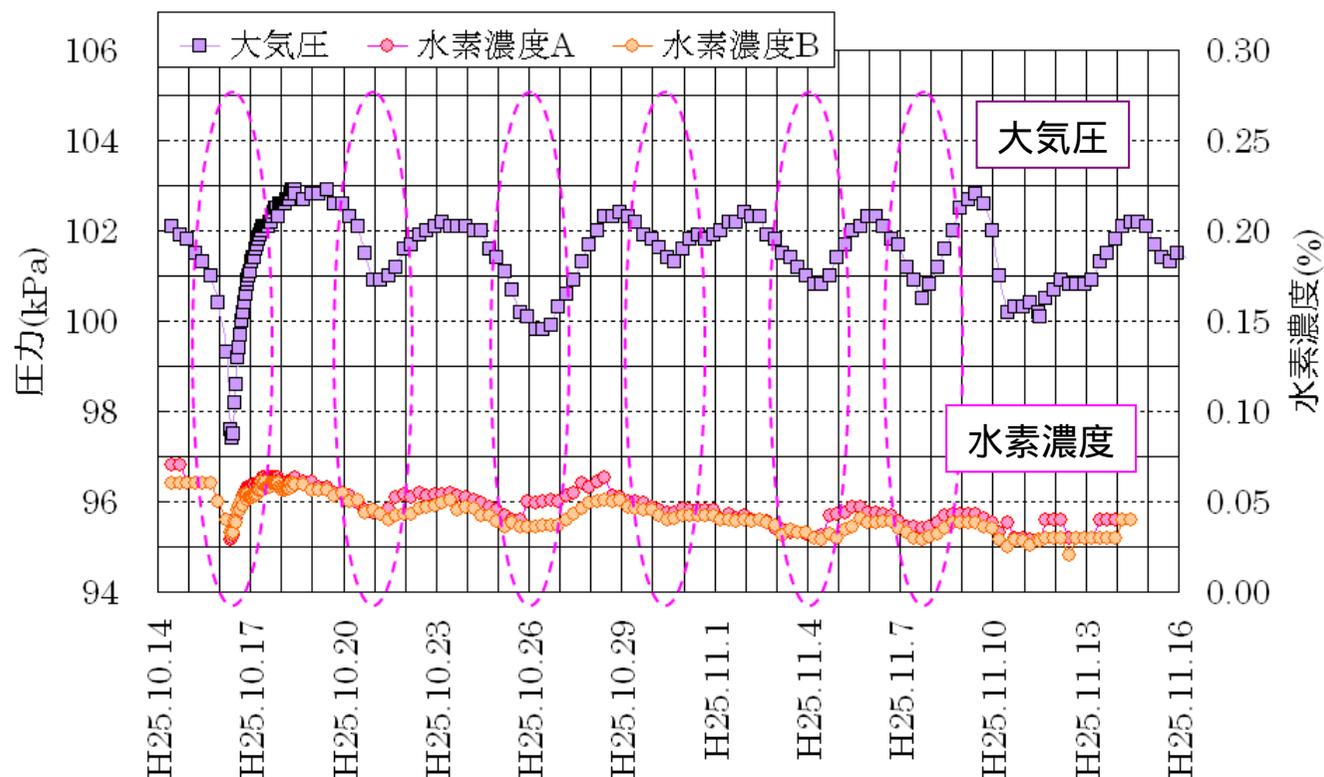
# 水素濃度の変動について

■本試験の影響による水素濃度の変動は無いと評価。

- D/W内の水素濃度は一定であったと評価。
- 水素濃度変動は大気圧の変化と連動しており酸素のインリークが影響。

：水素濃度計は熱伝導度式であり、酸素の影響により水素濃度を高めに指示。  
(H25.3の測定結果より、D/W内水素濃度が0%であることを確認)

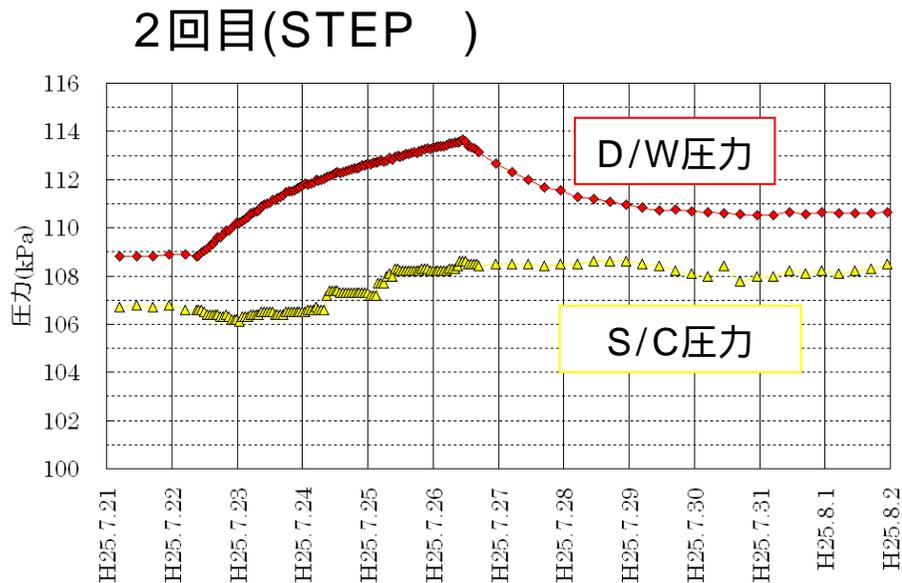
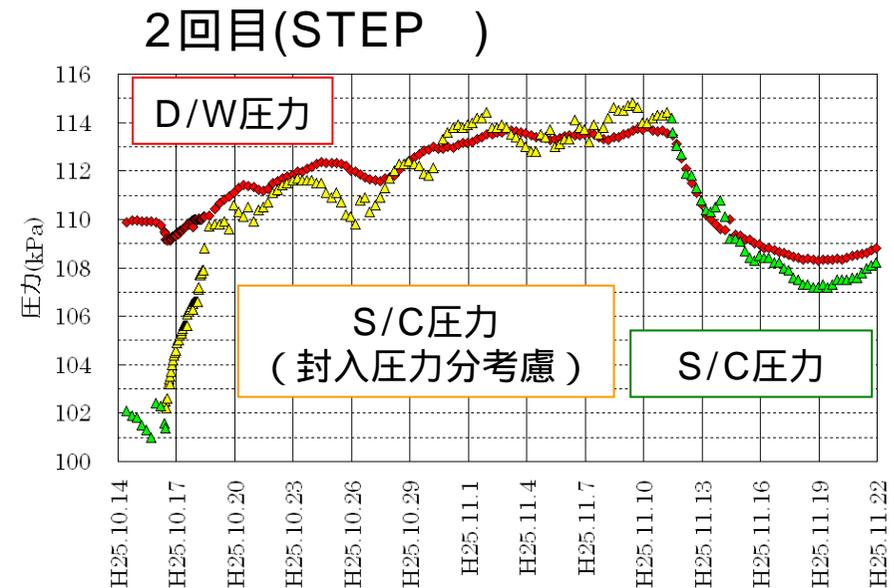
# S/CとD/Wの間の気体の流れについて

- 大気圧の変動に応じてS/CとD/Wの間の気体の流れが発生すると推定。
  - STEP 1より、D/Wへの窒素封入後にS/C圧力がD/W圧力に追従して増加したことから、D/WからS/Cへ気体が行くことを確認。
  - STEP 2より、S/Cへの窒素封入停止後にS/C圧力がD/W圧力に追従して低下したことから、S/CからD/Wへ気体が行くことを確認。
  - D/W圧力は大気圧の影響を受け変動するため、定常的にS/C → D/W、D/W → S/Cでの気体の流れが発生すると推定。

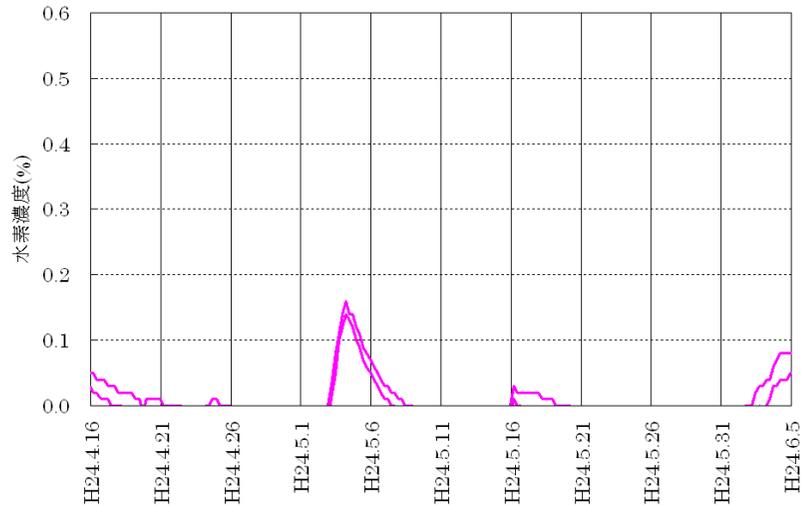
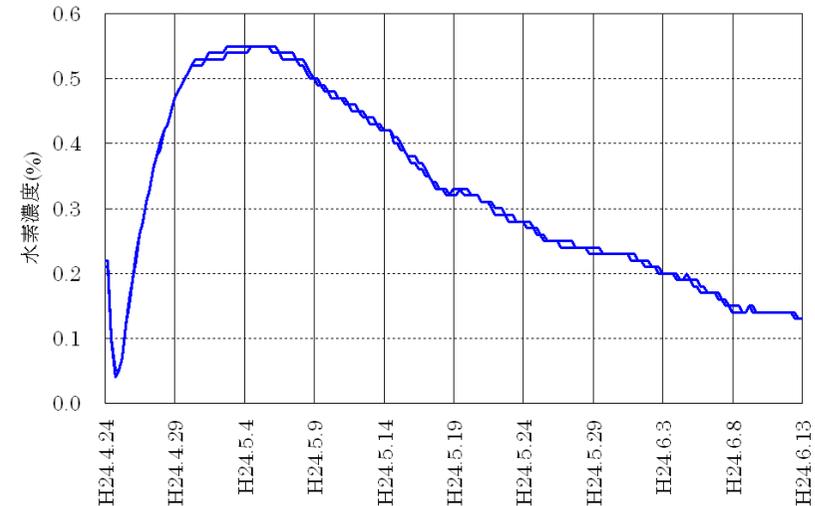
# 水素濃度挙動の比較によるS/CとD/W間の気体の流れについて

- 2号機では、S/CからD/Wへの気体の流れが定常的にあると推定。
  - 1号機では、圧力変動よりD/Wの水素濃度が上昇した後、水素濃度は急速に低下。
  - 2号機では、水素濃度が上昇した後、緩やかに低下。
    - S/C D/Wへの気体の流れが継続していると推定。
- なお、S/C以外からの水素の供給は無いと推定。
  - 本試験を含め、至近のD/W圧力低下事象時に、過去確認された時と同様の水素濃度の上昇は確認できていない。

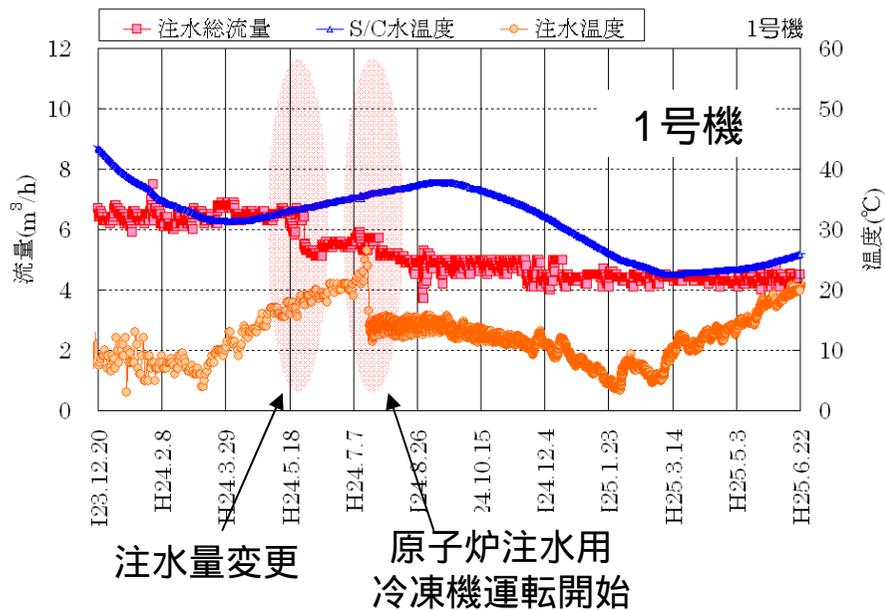
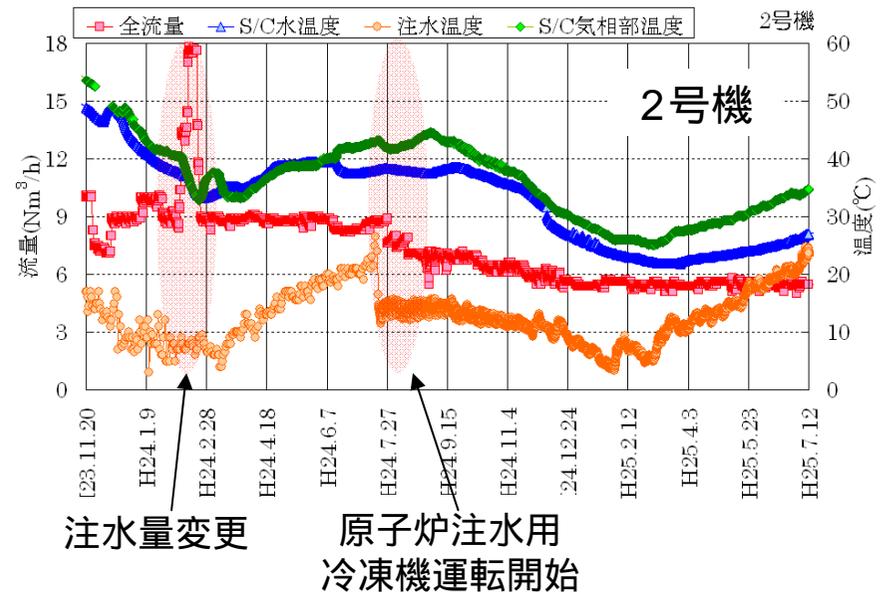
# S/C滞留水の変動について

## ■ 2号機のS/Cにおける水素の追加供給は無いと評価。

- 1号機は、注水量変更時および原子炉注水用冷凍機運転時にS/C水温度への影響が確認できなかったことから、S/C滞留水は事故当時のものが滞留していると推定。
  - 長期間、水素が検出されていることから、水の放射線分解や事故時に水に溶存したガスによる水素の追加供給があるため。
  - ベント管下部調査においても、ベント管上部方向からの漏洩が確認されていることから、S/Cを経由せず、トーラス室への漏えいが想定され、S/C滞留水は事故当時のものと推定。
- 2号機は、注水量変更時および原子炉注水用冷凍機運転時にS/C水温度の変動が確認できるため、S/C滞留水はトーラス室に漏洩していると推定。
  - S/C滞留水は事故時の水は無いと推定。

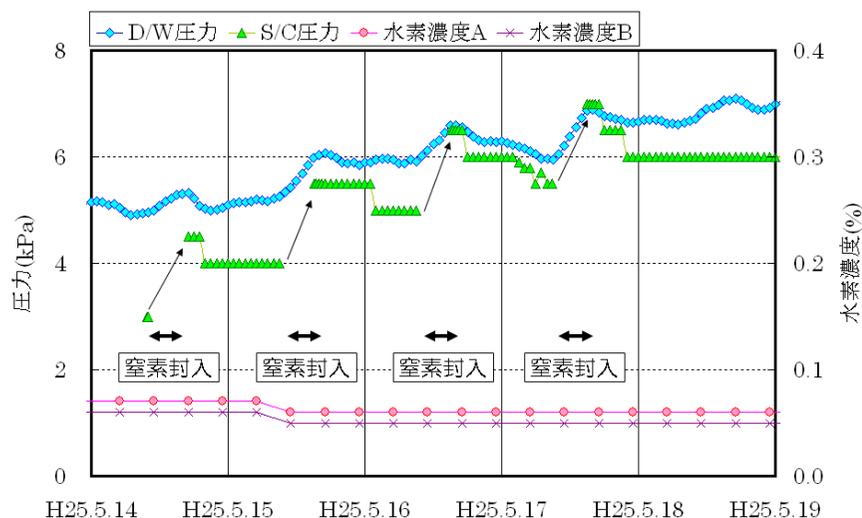
1回目の結果

S/C圧力の上昇  
D/W圧力も連動して上昇  
D/W内部の水素濃度についてはほぼ変化なし

S/C圧力に連動してD/W圧力が上昇していることから、S/C内部の気体が、真空破壊弁及びベント管を經由しD/W側へ流入した可能性が考えられる。

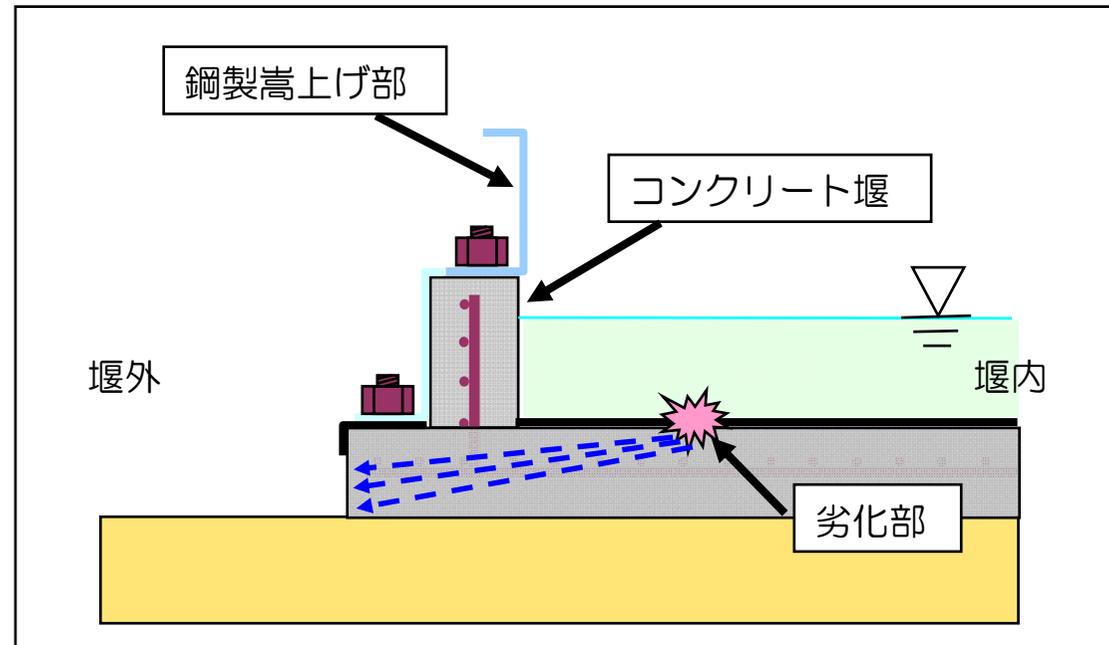
【タンク堰の断面図】

- コンクリート打継ぎ部に施している**止水シールが劣化**したことが考えられる。  
→ 堰内に水が溜まり、親水条件（水と馴染みやすい条件）になったためにシールの劣化が促進された可能性あり。

- **劣化部から堰内雨水が打継ぎ部に浸透**して、打継ぎ部をつたわって、基礎堰外に漏えいしたものと推定。

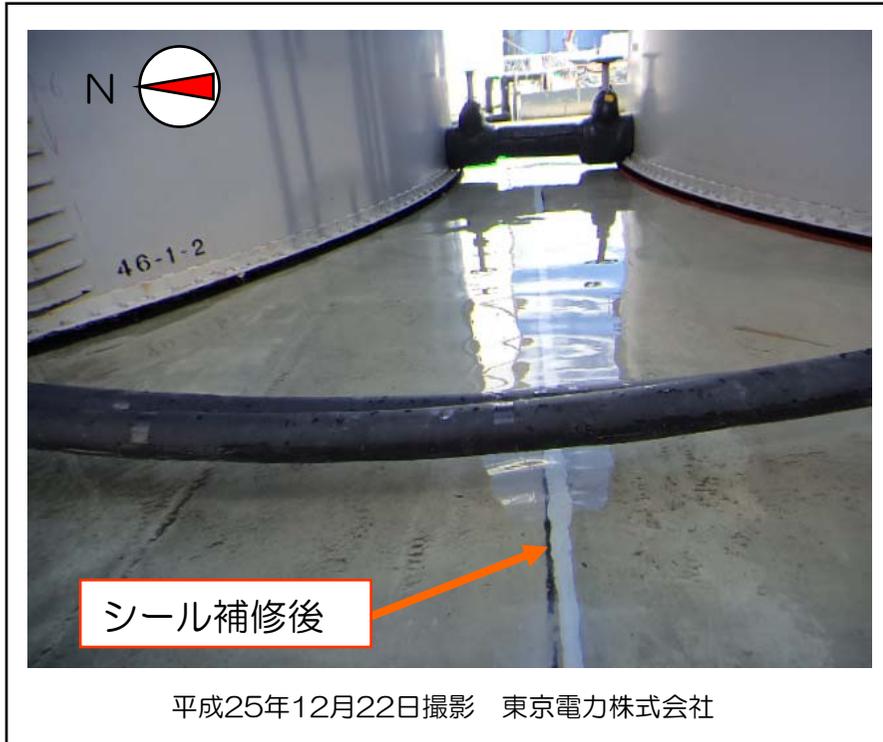
【H5タンクエリア堰内のシール補修状況】

- 8時15分～10時 漏えい箇所の基礎コンクリート打継目のシール補修を実施。  
＝＝＝その後、漏えい状況を経過観測＝＝＝
- 15時20分 H5タンクエリア西側の堰および北東側の堰からの漏えいが停止したことを確認。

- ・2時40分 H5タンクエリア堰内水のH6タンクエリア堰内への移送停止。
- ・8時～10時 漏えい箇所の基礎コンクリート打継目のシール補修を実施。  
→H5タンクエリア西側の堰からの漏えいは減少。（停止に至らず）
- ・16時13分頃 協力企業パトロール員が、新たにH5タンクエリア北東側の堰の継ぎ目部から水が漏えいしていることを確認。  
その後、漏えい箇所（堰外側）に、土のうおよびビニルシートで水受けを設置。さらに水受け内に仮設ポンプを設置。
- ・17時40分頃 水受けから堰内への移送を開始。

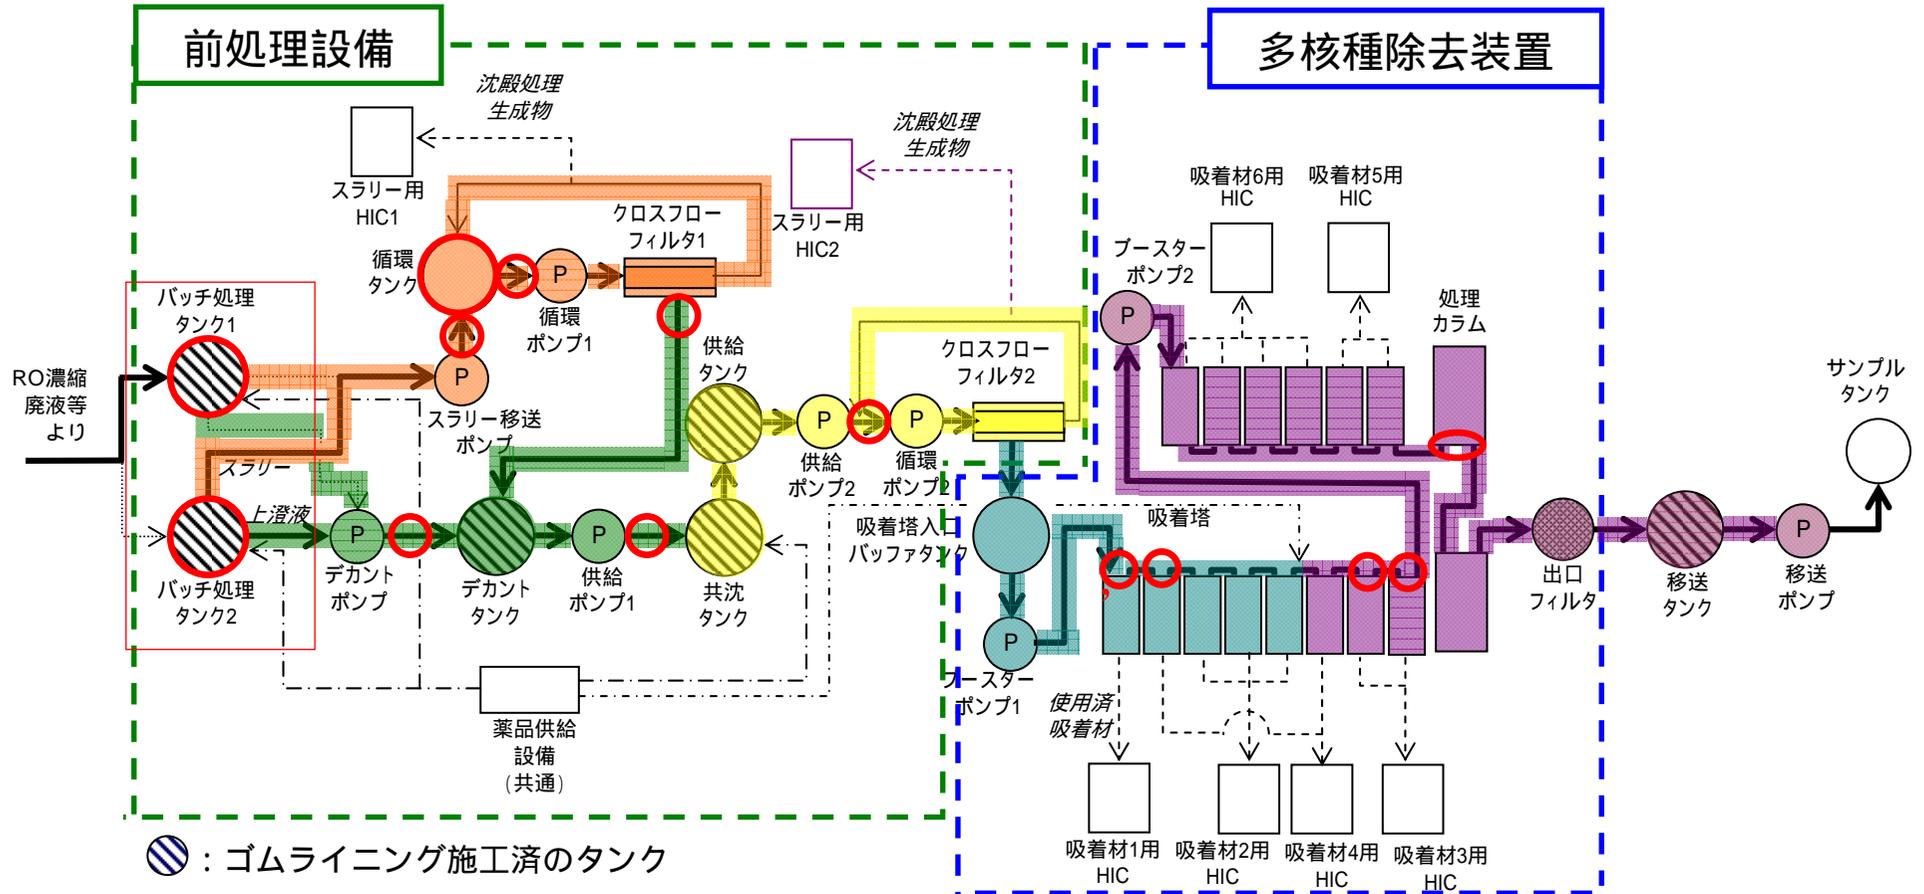
# A 系統腐食対策有効性確認箇所

- 腐食対策有効性確認 (○) を下記に示す。

- バッチ処理タンク … ライニングへの有意な傷、剥がれ等の有無
- 溶接線、フランジ面 … 犠牲陽極の消耗度、有意な腐食の有無

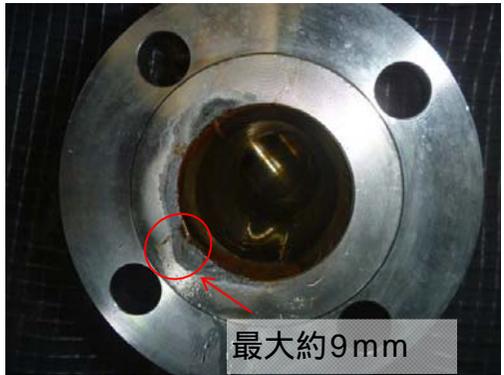
## スラリー移送ポンプ出口配管 (フランジシート面)

<p>最大約9mm</p>

<p>異常なし 配管のソケット溶接部を突き合わせ溶接へ変更した際、当該フランジを新品へ交換。その後の腐食発生なし。</p>

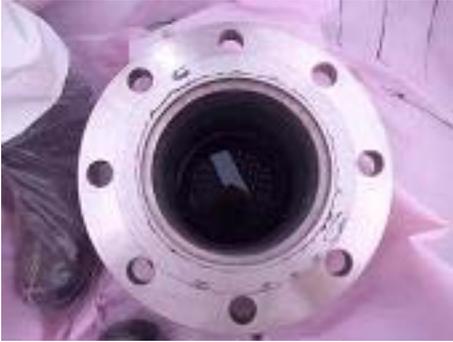
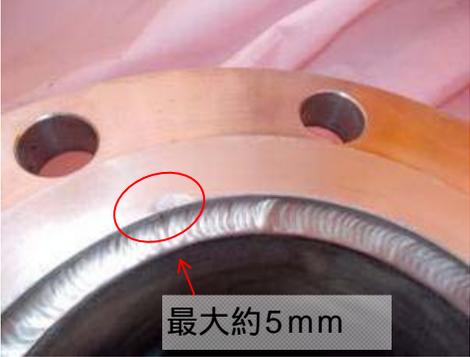
## 吸着塔 2 A 点検口 (フランジシート面)

<p>異常なし</p> <p>シート面の微小な凹み部を1箇所確認。シート機能への影響はなく、継続監視予定。なお、その他のフランジ面に凹み部等は確認されず。</p>

- 腐食対策を実施しなかった A 系統の前回点検と比較すると、**腐食の発生および進展が大きく抑制**されており、腐食対策が有効的であることが確認できた。
- 吸着塔 2 A フランジに確認された微少な凹みは、**シール性に影響を与えるものでなく**、凹みも小さいことから、継続的に監視を行う。
- 今後も定期的な点検を継続実施し、知見の拡充をはかる。
- 今回の点検によって、腐食対策の有効性が確認されたことから、**今後の点検周期は見直すことを検討**。（B 系統については、運転期間を 2 ヶ月間として点検を実施予定）

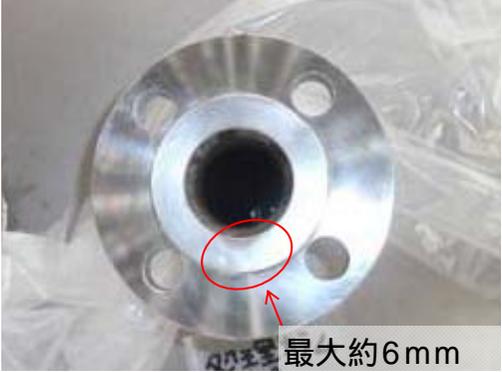
## 処理カラム 1 ベントフランジ (フランジシート面)

<p>最大約6mm</p>

<p>最大約6mm</p>	<p>異常なし 前回点検時からの腐食がほとんど進展していないことを確認。</p>

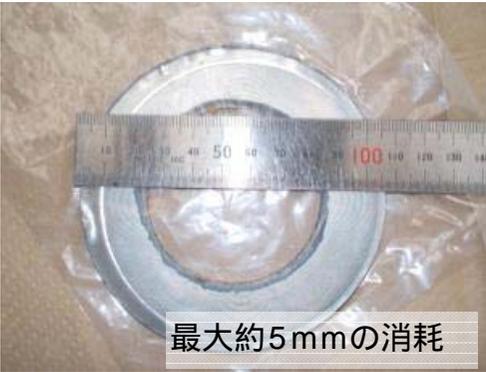
<p>最大約5mmの消耗</p>

<p>最大約3mmの消耗</p>	<p>異常なし C 系統同様、犠牲陽極の著しい消耗は確認されず。 なお、消耗箇所は完全溶出しておらず、犠牲陽極が残存している。</p>

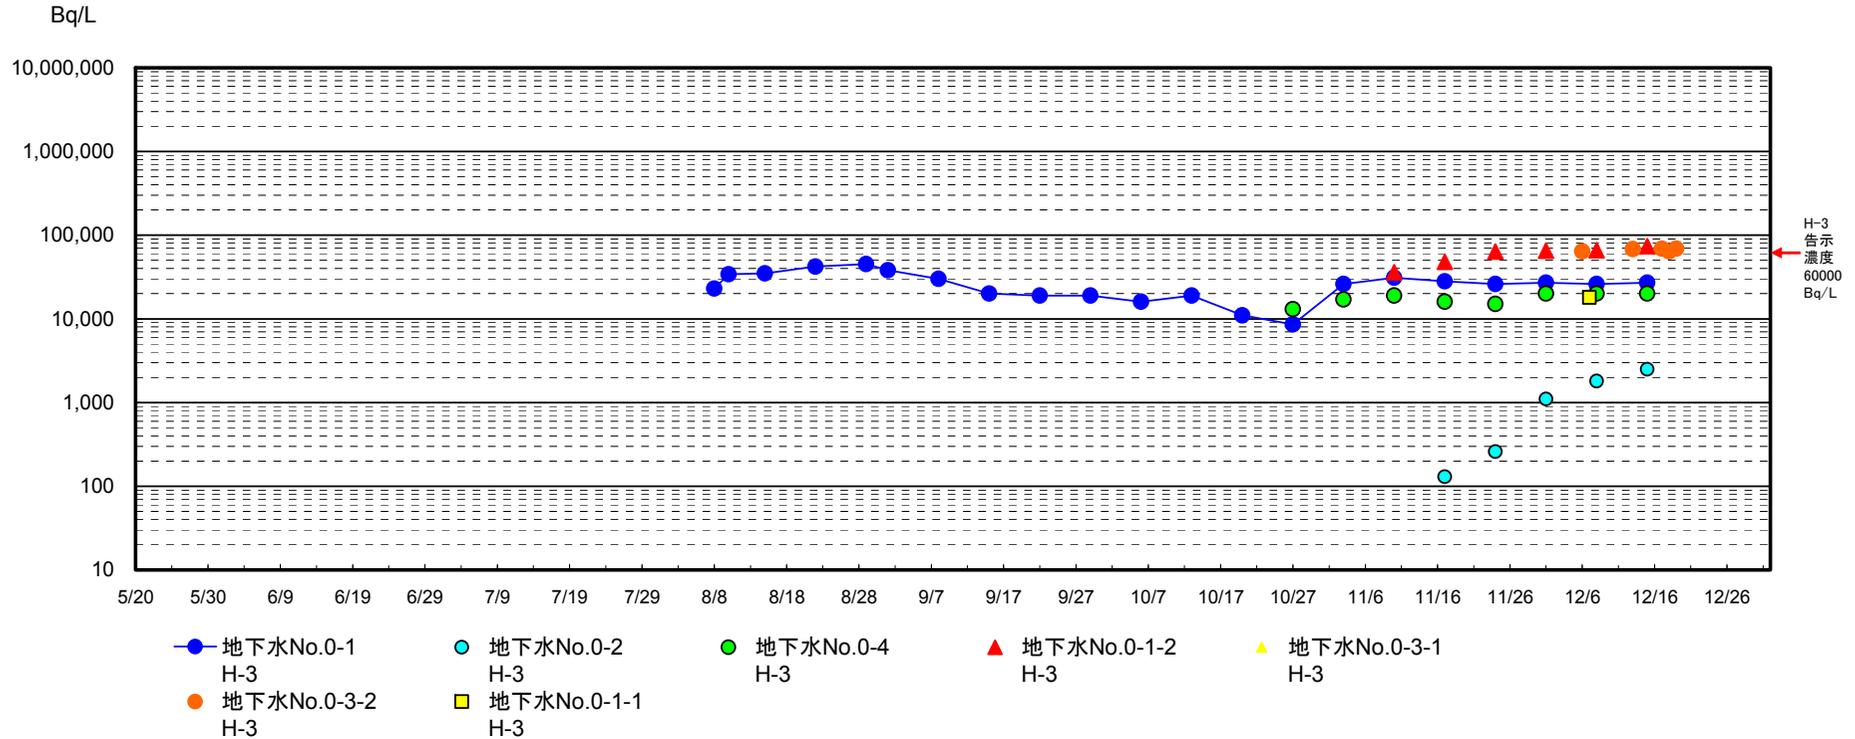
1号機北側地下水のトリチウム濃度の推移

- No.0-2で11月よりトリチウムが検出され上昇傾向。
- No.0-1-1は上層（埋戻土層）、No.0-1-2は下層（砂岩層）での採水。下層でNo.0-1より高いトリチウムが検出されている。
- No.0-3-1は上層、No.0-3-2は下層での採水。下層でのみNo.0-1より高いトリチウムが検出されて、No.0-1-2と同レベル。
- No.0-3-2で12/11～13、12/16より1～2m<sup>3</sup>/日汲み上げているが低下は見られていない。護岸近傍で高濃度であることから汲み上げを継続（2m<sup>3</sup>/日）。

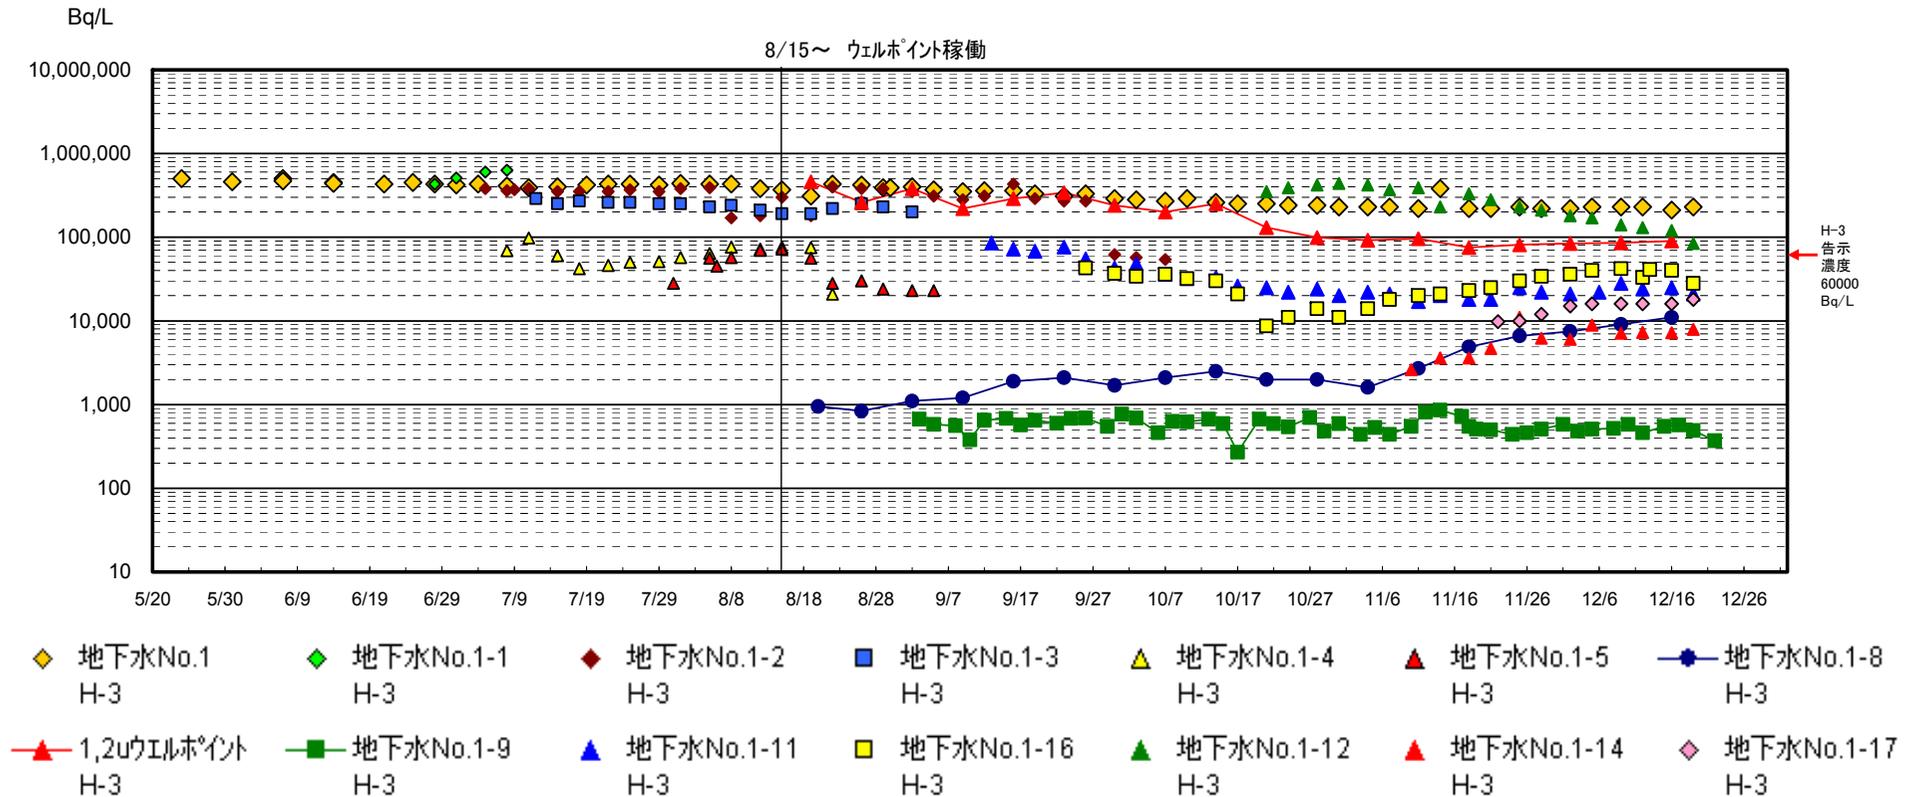
1,2号機取水口間地下水のトリチウム濃度の推移

- ウェルポイントは10月中旬まで低下傾向にあったが、それ以降は横ばい傾向。
- No.1-8は上昇傾向にあり、山側のNo.1-14と同レベル。
- No.1-16は上昇傾向にあるが、ウェルポイントより低いレベル。

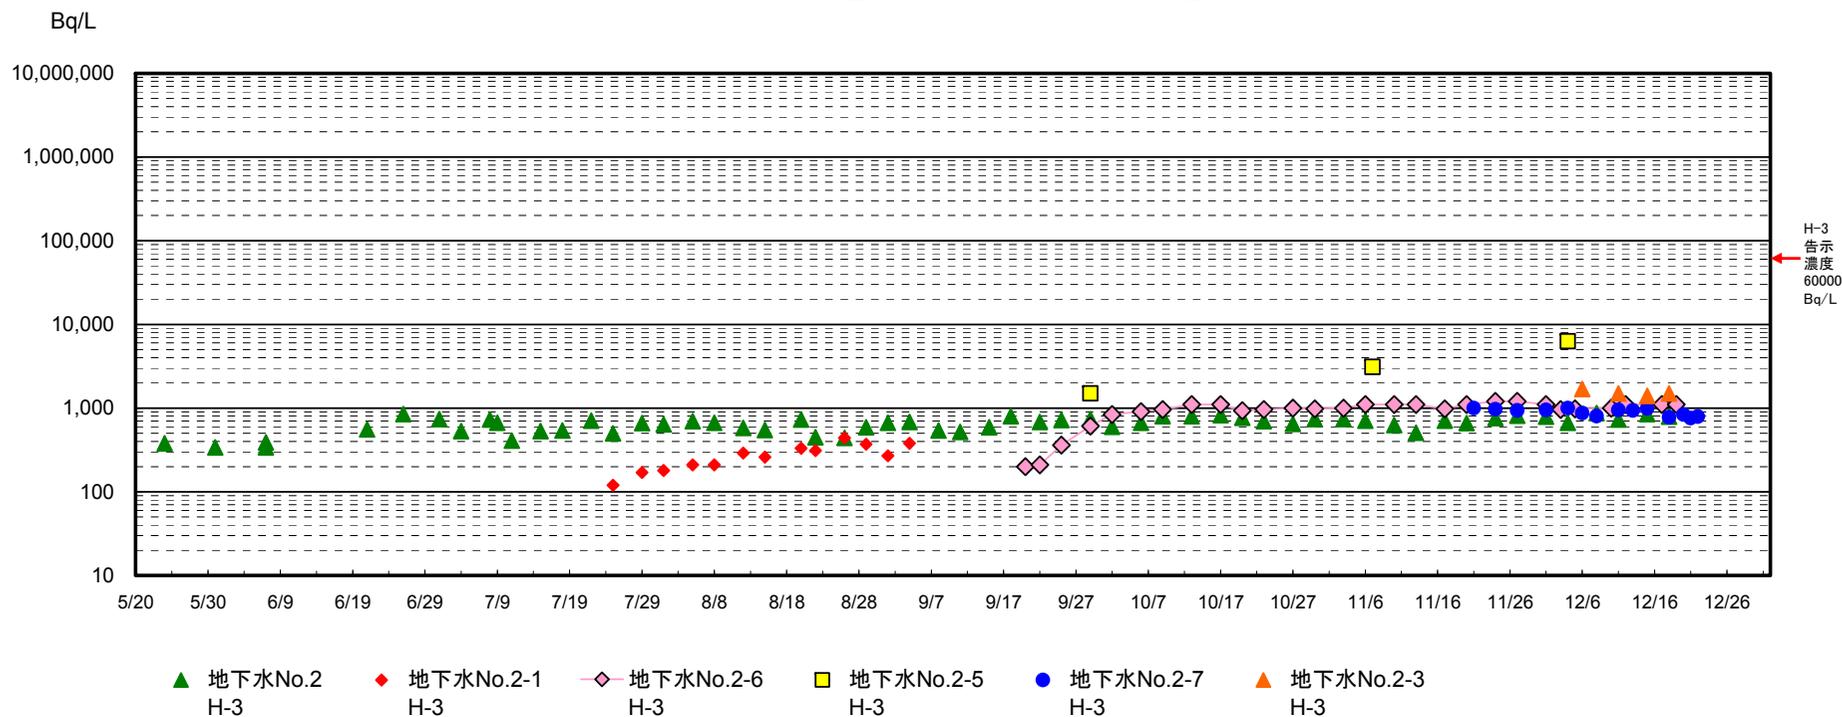
2,3号機取水口間地下水のトリチウム濃度の推移

- No.2-6で上昇が見られたが横ばい傾向。
- No.2-7は地盤改良体を挟んでNo.2-6の海側に設置。トリチウムはNo.2-6と同等。
- No.2-3はNo.2-5の下流側近くにあるが、トリチウムはNo.2-5の1/3以下。

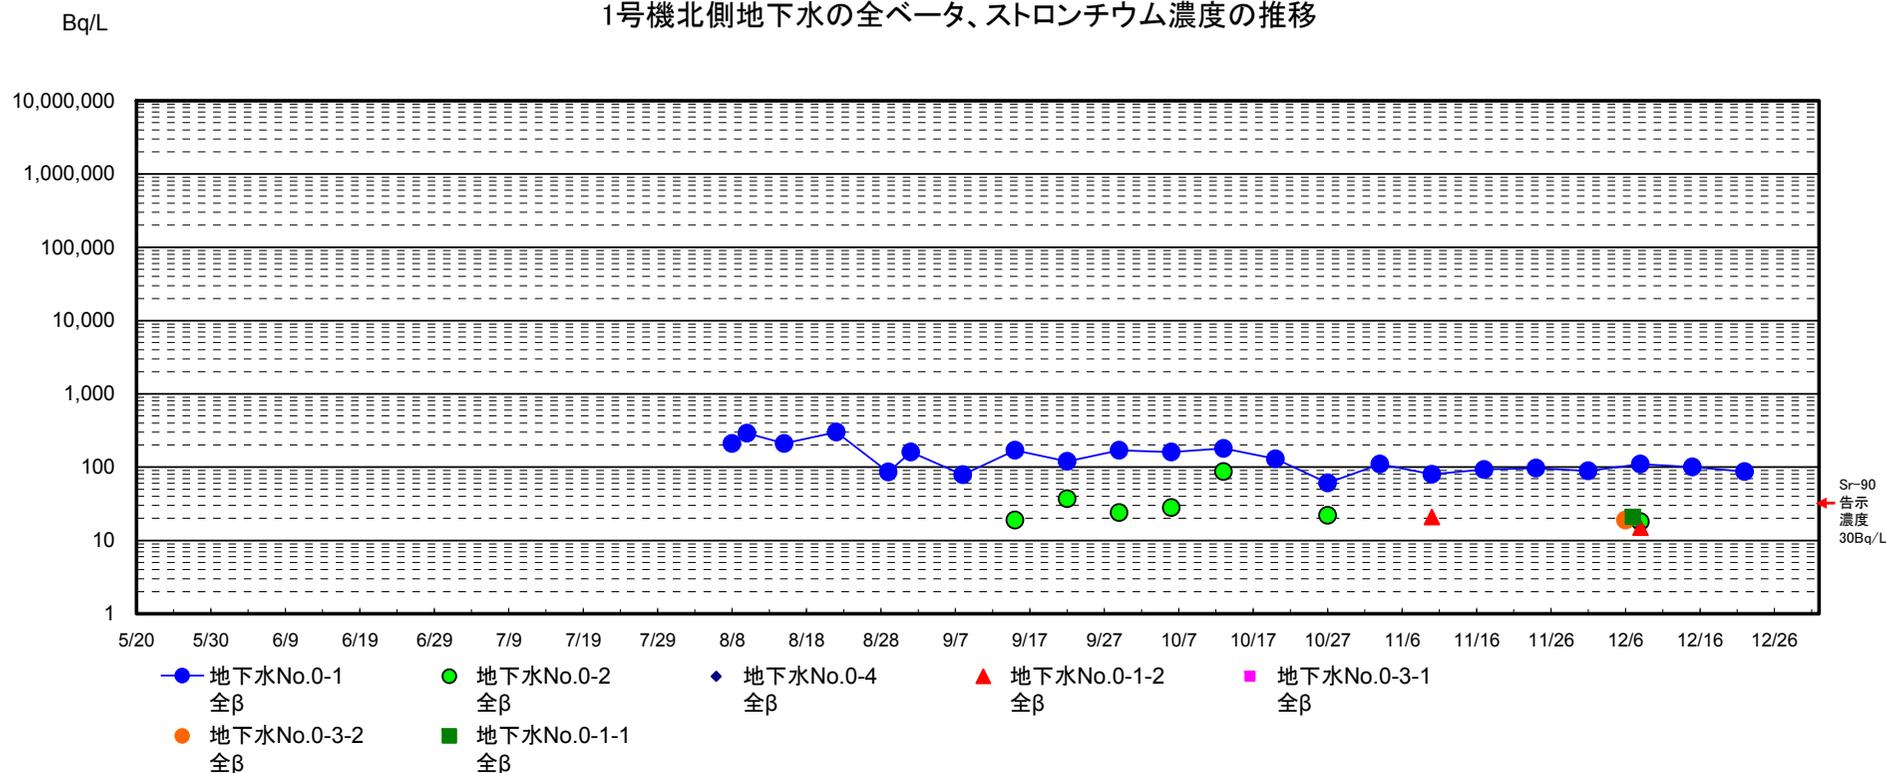
1号機北側地下水の全ベータ、ストロンチウム濃度の推移

- No.0-4の全ベータは検出されていない。
- No.0-1-1は上層（埋戻土層）、No.0-1-2は下層（砂岩層）での採水。どちらも全ベータは検出限界値前後。No.0-1の1/5以下。
- No.0-3-1は上層、No.0-3-2は下層での採水。どちらも全ベータは検出限界値前後。
- No.0-3-2で12/16に全ベータで高い値が測定されたため再採取。分析結果は検出限界値未満で変動なし。同時期に扱われた高濃度試料の混入等の影響と推定。

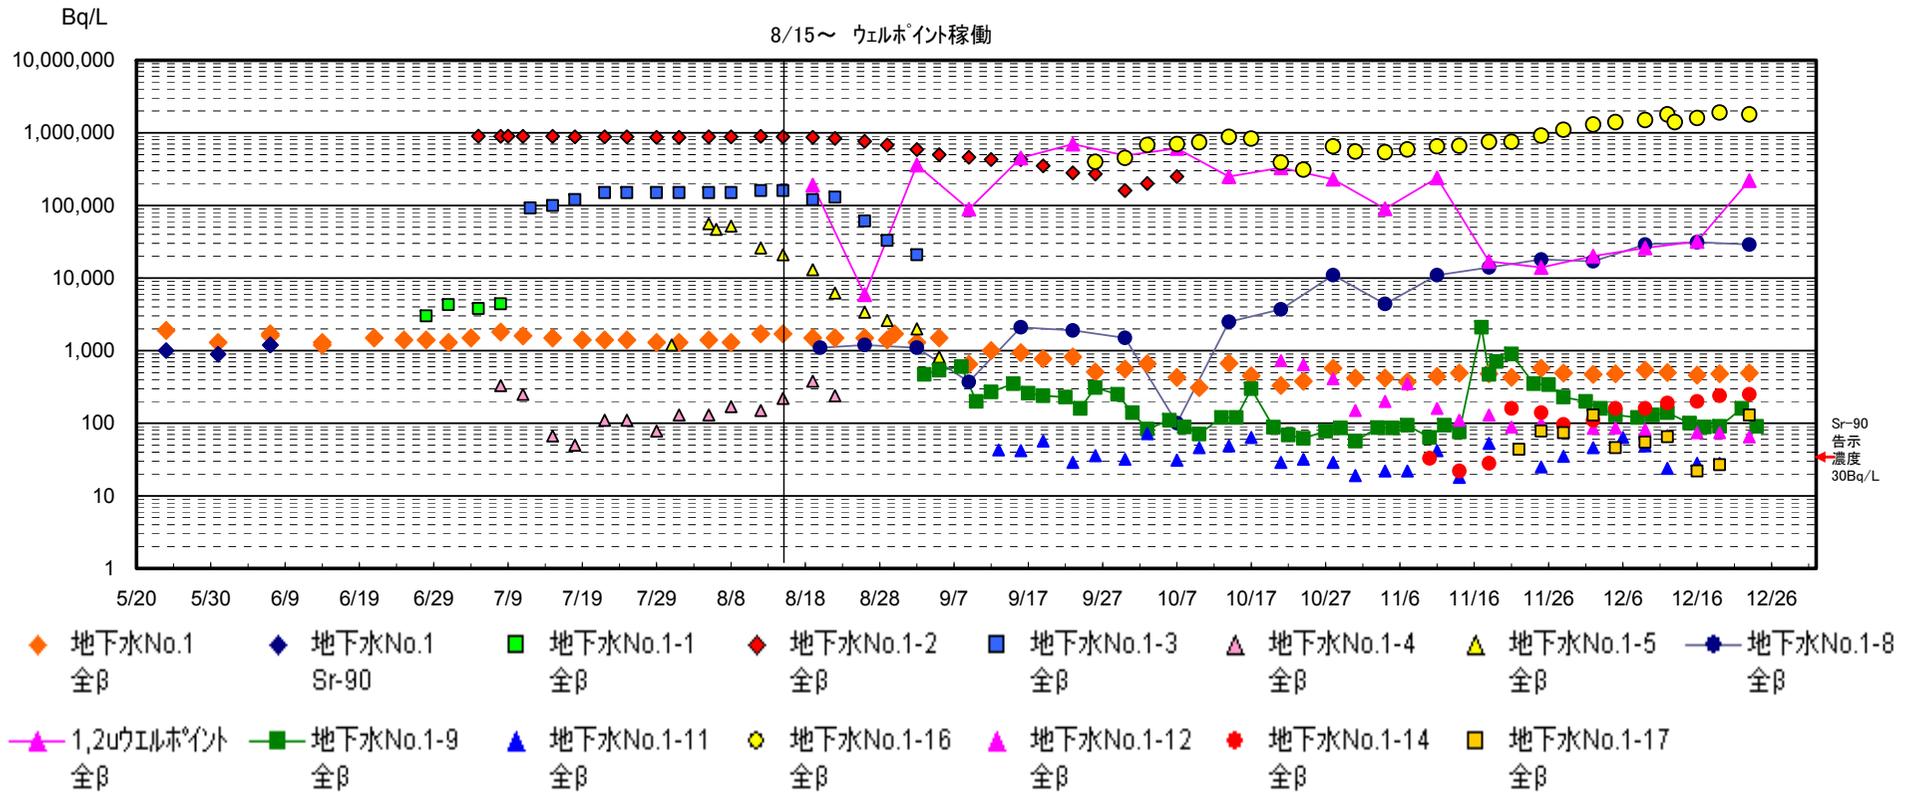
1,2号機取水口間地下水の全ベータ、ストロンチウム濃度の推移

- ウェルポイントの全ベータは低下傾向にあったが上昇が見られる。
- No.1-8の全ベータは上昇傾向にあり、ウェルポイントと同程度になっている。
- No.1-9の全ベータは上昇したが低下し上昇前のレベルに戻っている。
- No.1-16の全ベータは高い濃度で上昇傾向のため、12/13, 16に汲み上げを実施したが地下水量が少ないため中止。別の回収用井戸を設置予定。

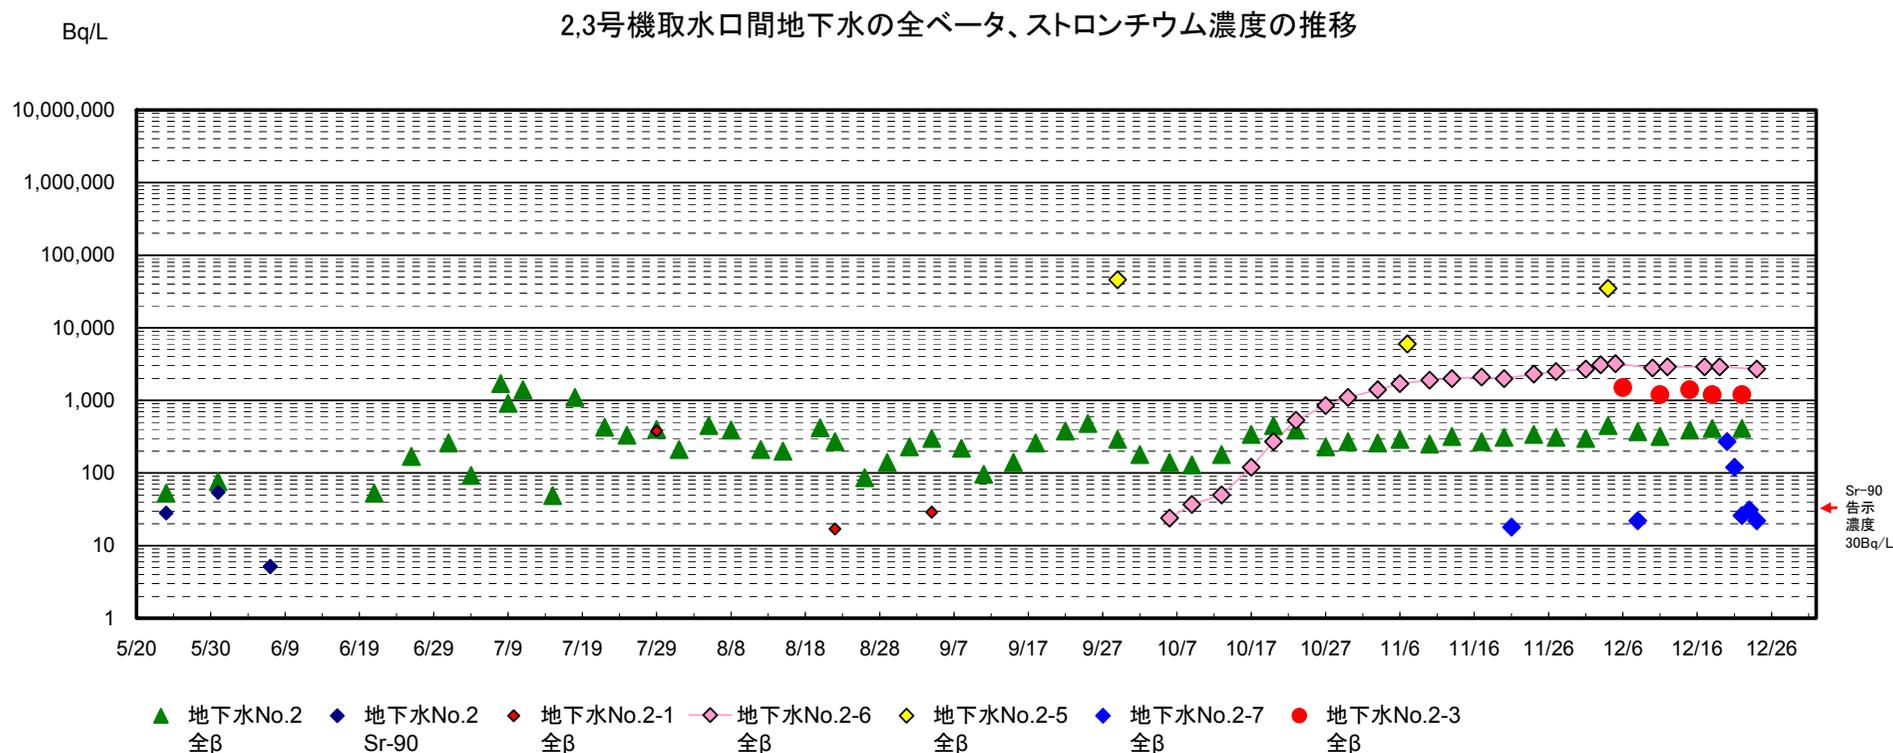
# 地下水の全ベータ、ストロンチウム濃度推移(3/4)

- No.2-6の全ベータで上昇が見られたが、横ばい傾向。
- No.2-7は地盤改良体を挟んでNo.2-6の海側に設置。全ベータはNo.2-6の1/100以下。
- No.2-3はNo.2-5の下流側近くにあるが、全ベータはNo.2-5の1/10以下。
- 濃度の高い北側でウェルポイント北側より12/10~12に5m<sup>3</sup>/日で汲み上げたが低下は見られていない。No.2-6が高いことから2m<sup>3</sup>/日で汲み上げを継続。
